## BMW X1 110 kW

<b>Évjárat</b> 2017. 07.	<b>Teljesítmény</b> 110 kW (147LE)	<b>Kilométeróra állás</b> 130 869 km	<b>Üzemanyag</b> Dízel	<b>Sebességváltó</b> Tiptronic
-----------------------------	---------------------------------------	---	---------------------------	-----------------------------------

Alvázsám:	<b>WBAHT910605J10130</b>	Gyártási év:	<b>2017. 07.</b>
Első forgalomba helyezés:	<b>2017. 07.</b>	Műszaki érvényes:	<b>2025. 07.</b>
Szín:	<b>Fehér</b>	Gyári kulcsok:	<b>2 db</b>

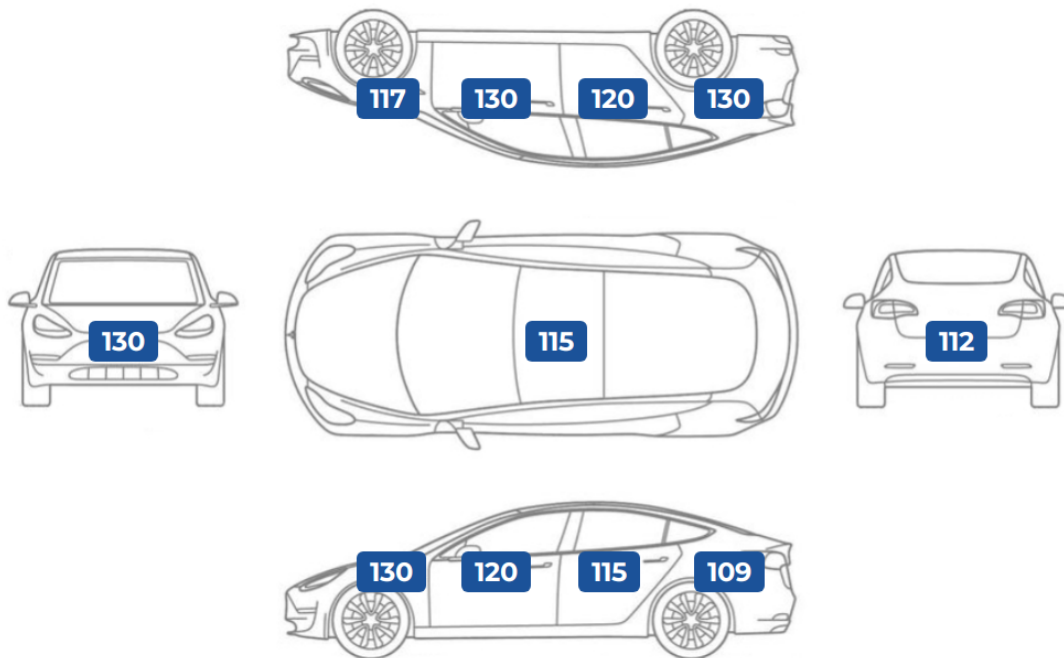
## MÉRÉSI EREDMÉNYEK Karosszéria festékvastagság (mikrométerben)

**Szaktelemény:** A gépjármű karosszériáján külső beavatkozás / újrafényezés nyomai nem láthatók. A műanyag karosszéria elemeken repedés, javítás nyomai nem láthatók. Nem található fóliázás az autón. A jármű karosszériája futásához képest megkímélt. A mérési eredmények értelmezéséhez fontos tudni, hogy 150 mikronig a festékvastagság általában eredeti fényezésre utal, de bizonyos típusoknál a magasabb, de egységes értékek is ebbe a kategóriába tartoznak.
