## Volkswagen Caddy Caddy 2.0 TDI Maxi SCR BMT Trendline 75 kW

<b>Évjárat</b> 2017. 11.	<b>Teljesítmény</b> 75 kW (101LE)	<b>Kilométeróra állás</b> 115 000 km	<b>Üzemanyag</b> Dízel	<b>Sebességváltó</b> Manuális / kézi
-----------------------------	--------------------------------------	---	---------------------------	---

Alvázsám: <b>WV1ZZZ2KZJX015436</b>	Gyártási év: <b>2017. 11.</b>
Első forgalomba helyezés: <b>2017. 11.</b>	Műszaki érvényes: <b>2025. 11.</b>
Szín: <b>Fehér</b>	Gyári kulcsok: <b>2 db</b>

Az állapotfelmérés a Net Mobilitás Zrt. (Adószám: 25575251-2-41) készült 2025. 02. 24. napján.

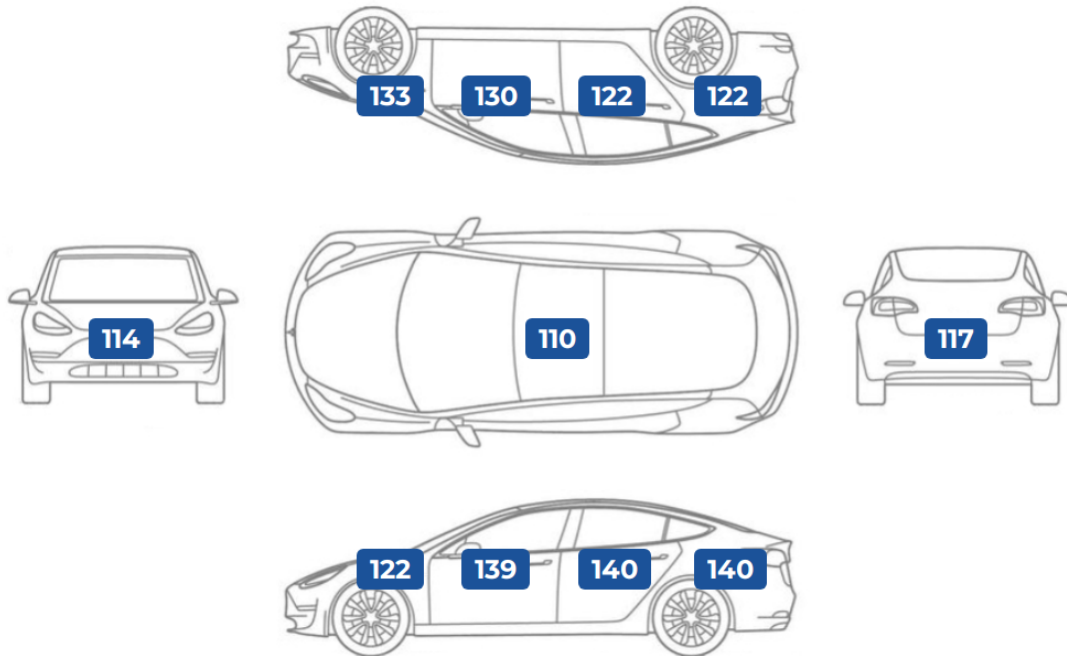
### MÉRÉSI EREDMÉNYEK Karosszéria festékvastagság (mikrométerben)

**Szakvélemény:** A gépjármű karosszériáján külső beavatkozás / újrafényezés nyomai nem láthatók. A műanyag karosszéria elemeken a hézagok megfelelők (gyáriak vagy szakszerűen javítottak). Nem található fóliázás az autón. A mérési eredmények értelmezéséhez fontos tudni, hogy 150 mikronig a festékvastagság általában eredeti fényezésre utal, de bizonyos típusoknál a magasabb, de egységes értékek is ebbe a kategóriába tartoznak.
