## Audi Q7 Q7 3.0 V6 TDI quattro Tiptronic ic 160 kW

Alvázszám: **WAUZZZ4M8HD053416**

# 360 PONTOS ÁTVIZSGÁLÁS EREDMÉNYE

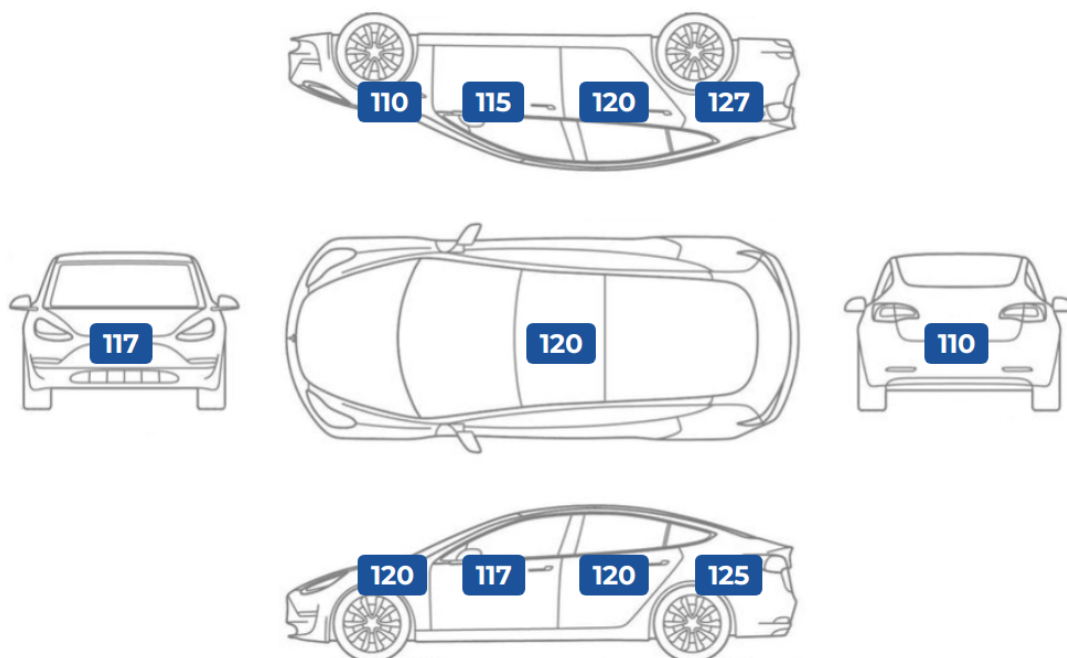
### Karosszéria festékvastagság (mikrométerben)

**Szakvélemény:** A gépjármű karosszériáján külső beavatkozás / újrafényezés nyomai nem láthatók. A műanyag karosszéria elemeken repedés, javítás nyomai nem láthatók. Nem található fóliázás az autón. A mérési eredmények értelmezéséhez fontos tudni, hogy 150 mikronig a festékvastagság általában eredeti fényezésre utal, de bizonyos típusoknál a magasabb, de egységes értékek is ebbe a kategóriába tartoznak.
