## Fiat 500X 500X 1.6 Multijet Cross (Automata) 88 kW

Évjárat  
2019. 03.

Kilométeróra állás  
90 638 km

# 360 PONTOS ÁTVIZSGÁLÁS EREDMÉNYE

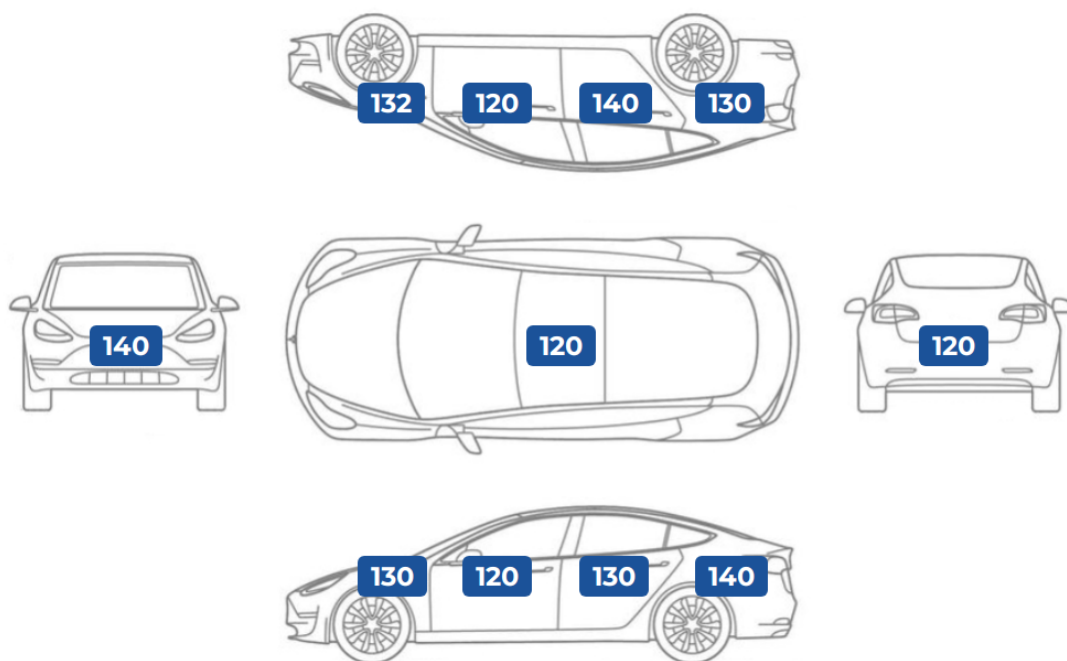
### MÉRÉSI EREDMÉNYEK Karosszéria festékvastagság (mikrométerben)

**Szakvélemény:** A gépjármű karosszériáján külső beavatkozás / újrafényezés nyomai nem láthatók. A műanyag karosszéria elemeken a hézagok megfelelők (gyáriak vagy szakszerűen javítottak). Nem található fóliázás az autón. A mérési eredmények értelmezéséhez fontos tudni, hogy 150 mikronig a festékvastagság általában eredeti fényezésre utal, de bizonyos típusoknál a magasabb, de egységes értékek is ebbe a kategóriába tartoznak.
