## BMW X2 Egyéb 140 kW

Évjárat  
2018. 06.Teljesítmény  
140 kW (190LE)Kilométeróra állás  
56 000 kmÜzemanyag  
DízelSebességváltó  
Triptonik

Alvázsám: WBAYL11070EG07854

| Állapotfelmérés dátuma | 2024. 03. 08. | Állapotfelmérő cég neve | Net Mobilitás Zrt. |

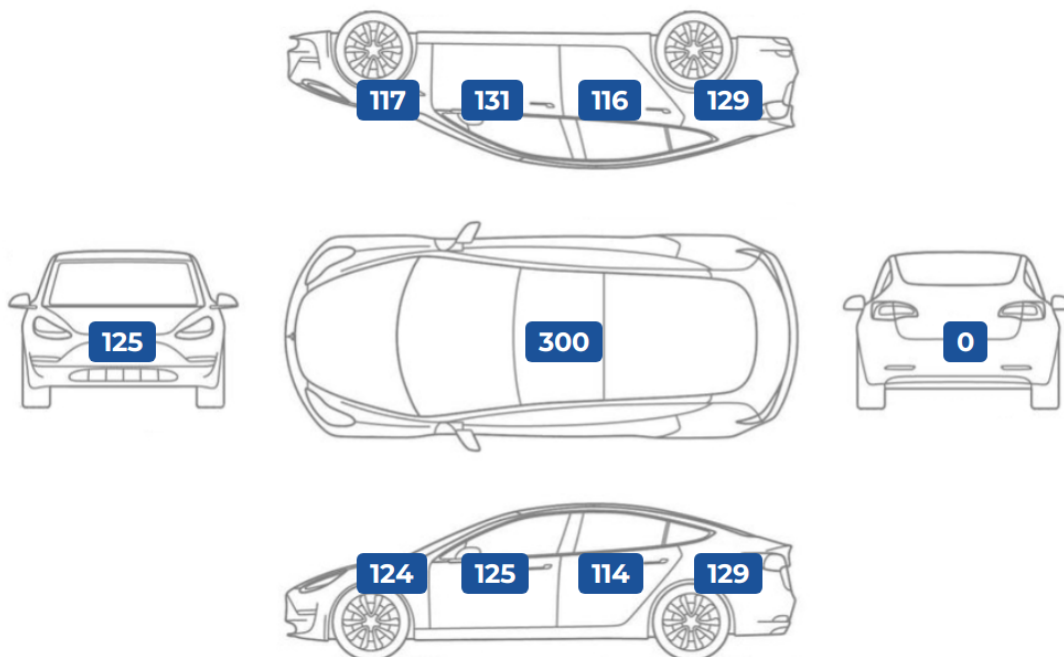
## Karosszéria festékvastagság (mikrométerben)

**Szakvélemény:** A műanyag karosszéria elemeken a hézagok megfelelők (gyáriak vagy szakszerűen javítottak).  
Nem található fóliázás az autón.
