Volkswagen Passat Passat Variant 2.0 TDI SCR Elegance DSG 140 kW

Alvázsám: **WVWZZZ3CZLE031571**

MÉRÉSI EREDMÉNYEK

360 PONTOS ÁTVIZSGÁLÁS EREDMÉNYE

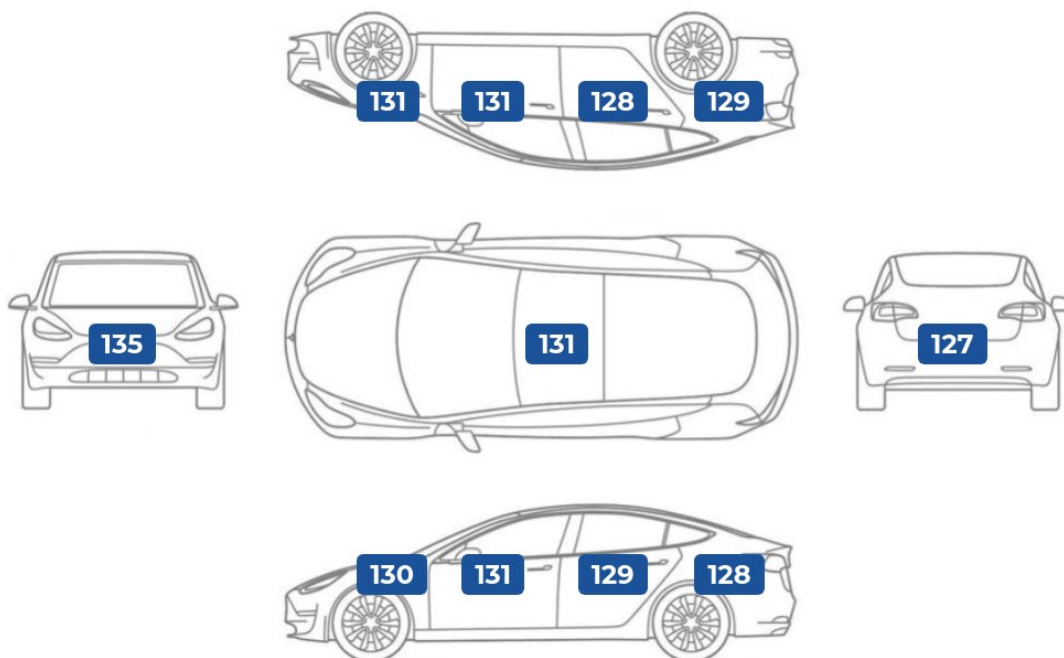
Karosszéria festékvastagság (mikrométerben)

Szakvélemény: A mért értékek alapján az autó fényezése meglátásom szerint eredeti. A műanyag karosszéria elemeken repedés, javítás nyomai nem láthatók. Nem található fóliázás az autón. A bal oldali B oszlopon horpadás található. Az első vészháritó horzsolt. A jármű karosszériája összeségében szép esztétikus. A mérési eredmények értelmezéséhez fontos tudni, hogy 150 mikronig a festékvastagság általában eredeti fényezésre utal, de bizonyos típusoknál a magasabb, de egységes értékek is ebbe a kategóriába tartoznak.
