## BMW i3 Egyéb 135 kW

## MÉRÉSI EREDMÉNYEK

# ÁLLAPOTFELMÉRÉS ÖSSZEFOGLALÁSA

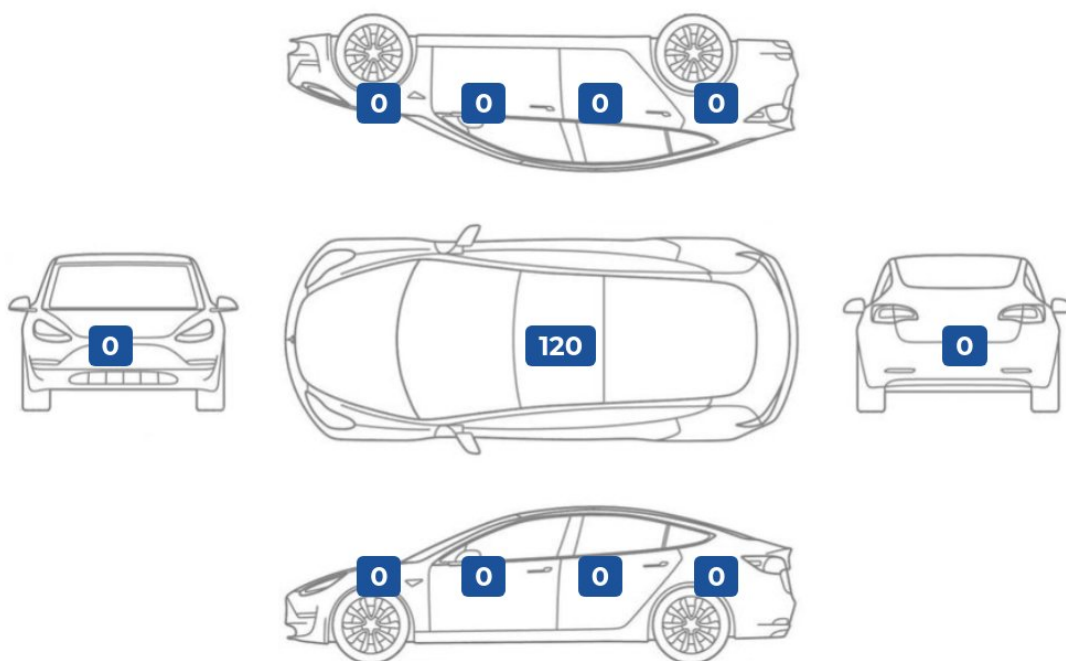
### Karosszéria festékvastagság (mikrométerben)

**Szakvélemény:** A műanyag karosszéria elemeken repedés, javítás nyomai nem láthatók. Nem található fóliázás az autón. Található műanyag elem az autón. A jármű karosszériája 80% ban műanyag, így festék vastagságot nem tudtam rajta mérni. A mérési eredmények értelmezéséhez fontos tudni, hogy 150 mikronig a festékvastagság általában eredeti fényezésre utal, de bizonyos típusoknál a magasabb, de egységes értékek is ebbe a kategóriába tartoznak.
