## Volkswagen Passat Passat 2.0 TDI BMT Comfortline 110 kW

Alvázsám: **WVWZZZ3C7GE025312**

# 360 PONTOS ÁTVIZSGÁLÁS EREDMÉNYE

# ÁLLAPOTFELMÉRÉS ÖSSZEFOGLALÁSA

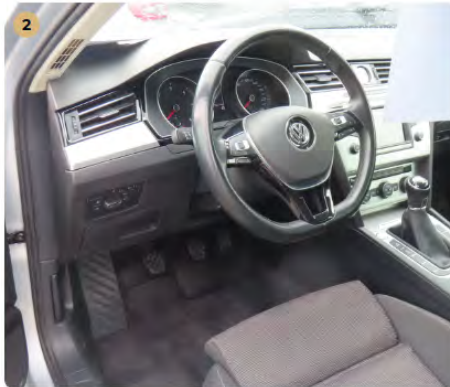
✓ **Kárpitozás és belső burkolatok**  
Műszerfal normál állapotú.
